**INFORME DE HITO DE CONTROL  
N° 026-2022-OCI/5303-SCC**

**ELABORACIÓN DEL ESTUDIO DEFINITIVO Y EXPEDIENTE  
TÉCNICO DEL PROYECTO “MEJORAMIENTO Y  
AMPLIACIÓN DE LOS SERVICIOS DE AGUA POTABLE,  
ALCANTARILLADO Y TRATAMIENTO DE AGUAS  
RESIDUALES, PROVINCIA DE CORONEL PORTILLO -  
UCAYALI”, CON CUI 2327619**

**HITO DE CONTROL N° 1: ENTREGABLE – INFORME N° 06**

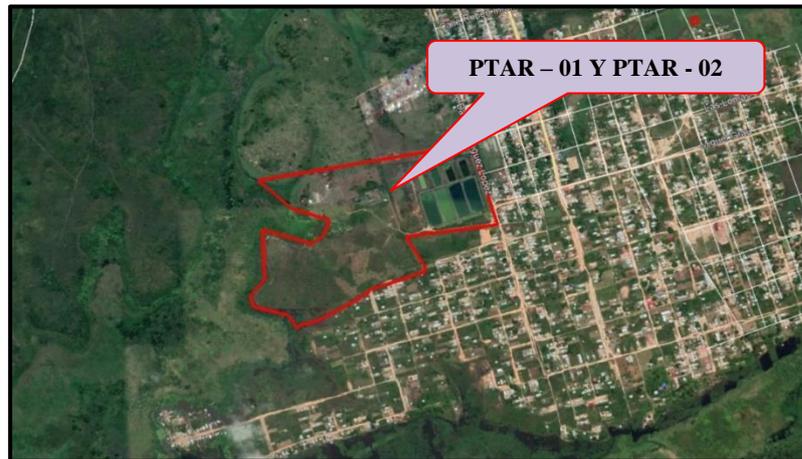
**Imagen n.º 1**

Predio donde se ubican las PTAR existentes y donde se proyecta la PTAP

Asimismo, señala que el predio se encuentra con vegetación, malezas, entre otros, no menciona presencia de personas que la estén habitando, y en las fotos que muestra tampoco se observa.

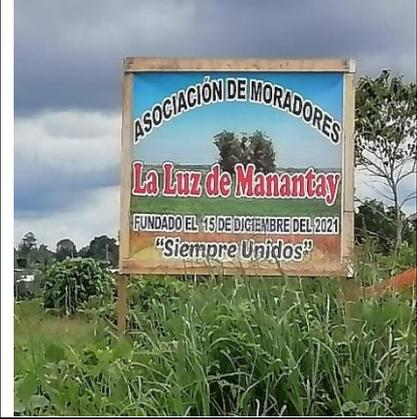
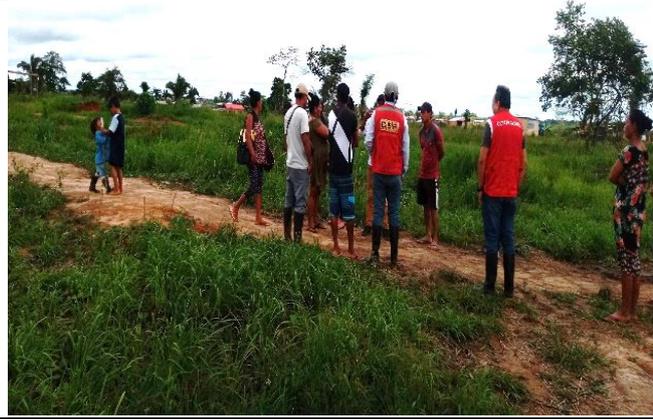
**Panel n.º 1**

<p><b>Descripción:</b> Vista del cartel ubicado en terrenos de dados en usufructo a EMAPACOP S.A.</p>	<p><b>Descripción:</b> Vista de reunión con personas que se están asentando en el terreno dado en usufructo a EMAPACOP S.A. y donde está previsto la ubicación de la PTAP proyectada.</p>
<p><b>Fuente:</b> Acta de inspección física N° 001-2022-CG/OC5303/PNSU-CC/CUI-2327619 de 13 de mayo de 2022.</p>

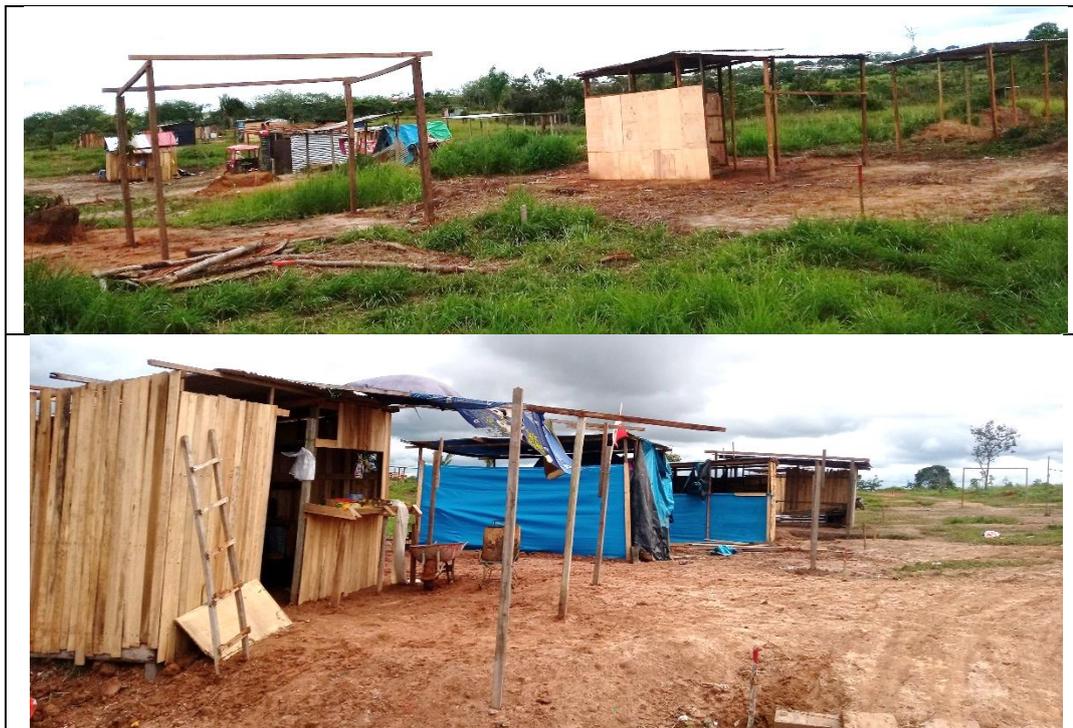
**Descripción:** Acceso no vigilado, ni cercado por donde acceden las personas que se están asentando en el terreno previsto para la PTAP proyectada -02, y módulos precarios de asentamiento.

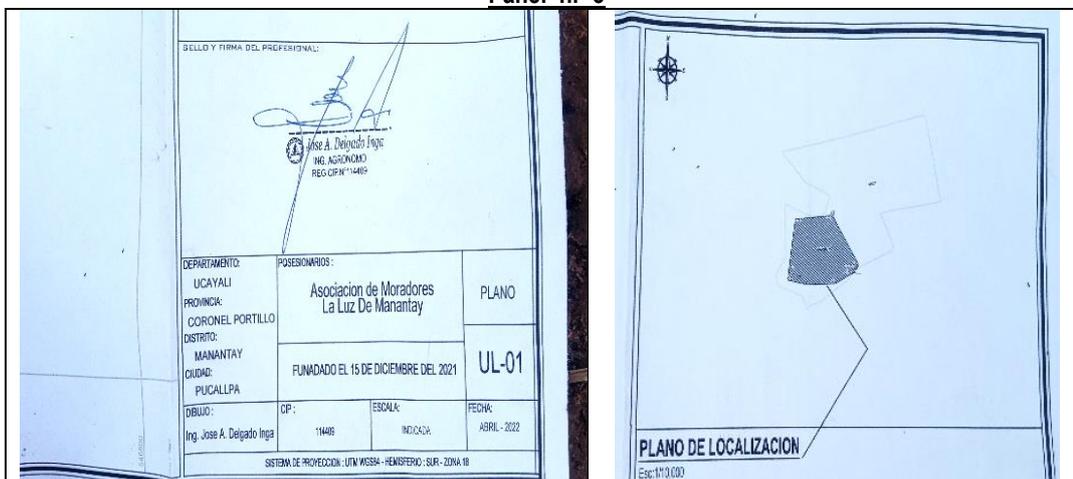
### Panel n.º 3

**Descripción:** Vista del plano mostrado por las personas que afirman tener la posesión del predio en la zona donde se ubica la PTAP proyectada.

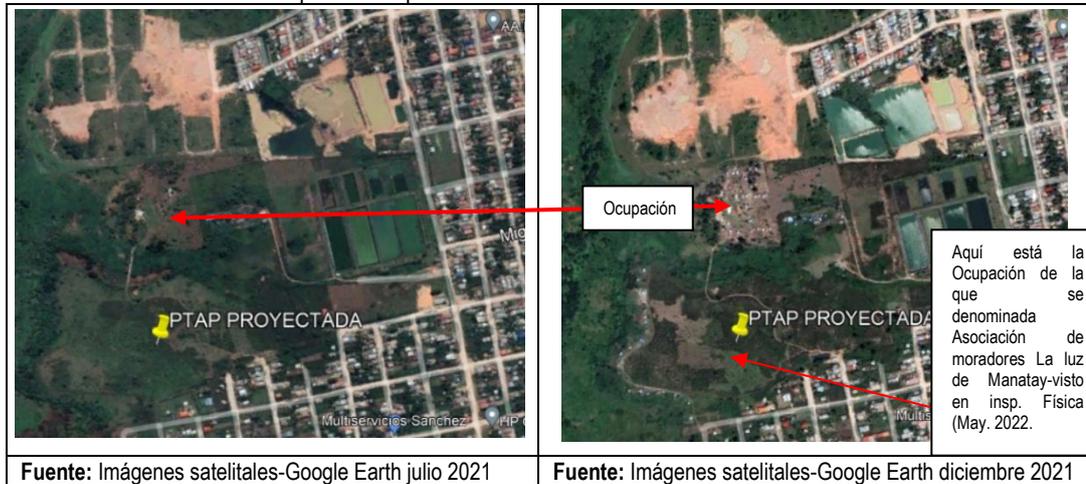
**Panel n.º 4**  
Ocupación del predio con Partida Electrónica N° 40010803

Fuente: Imágenes satelitales-Google Earth julio 2021

Fuente: Imágenes satelitales-Google Earth diciembre 2021

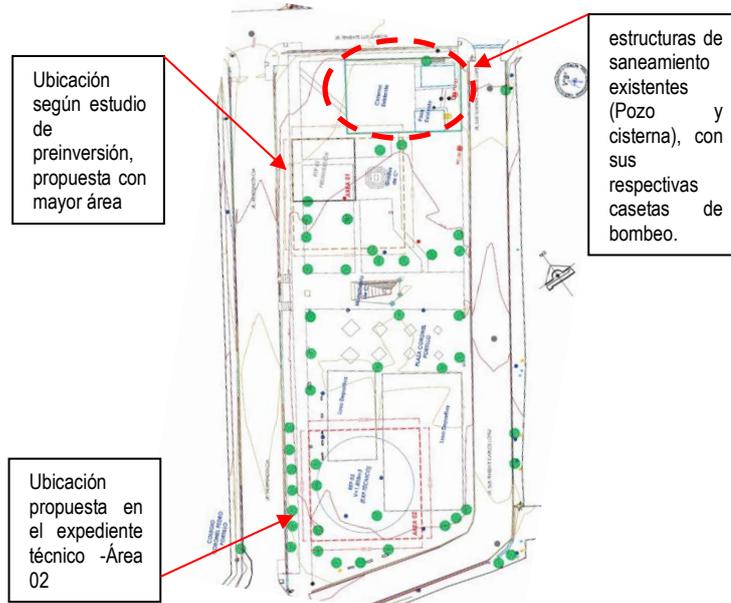
Plano de ubicación de estructuras de saneamiento existentes (Pozo y cisterna) y alternativas de ubicación del REP-02

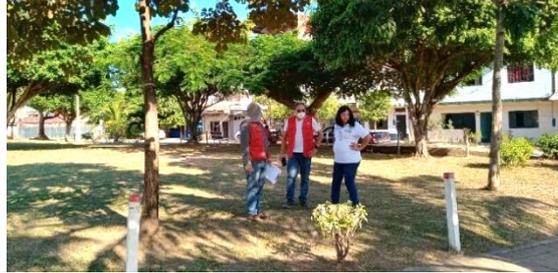
**Panel n.º 6**

<b>Descripción:</b> Área en la que se está proyectando la ubicación del reservorio.	<b>Descripción:</b> Cisterna y Pozo de agua donde la MPCP indica al consultor la ubicación del REP-02
<b>Fuente:</b> Acta de inspección física N° 001-2022-CG/OC5303/PNSU-CC/CUI-2327619 de 13 de mayo de 2022.

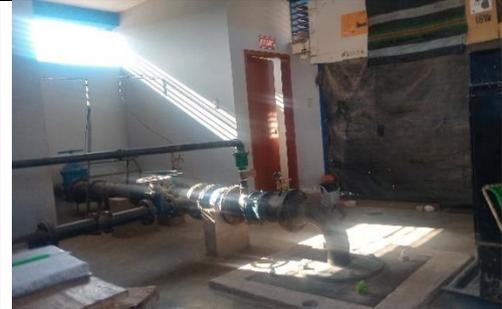
**Panel n.º 7**

<b>Descripción:</b> Pozo de agua, en el parque Bolognesi, visualmente en buen estado.	<b>Descripción:</b> Cisterna de agua en el parque Bolognesi, visualmente en buen estado.
<b>Fuente:</b> Acta de inspección física N° 001-2022-CG/OC5303/PNSU-CC/CUI-2327619 de 13 de mayo de 2022.

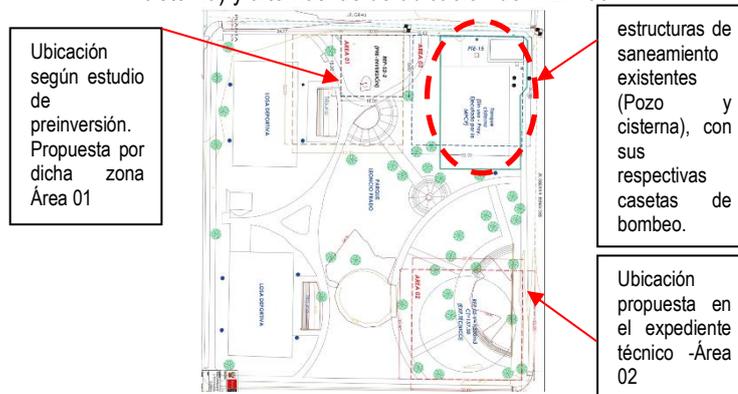
Plano de ubicación de estructuras de saneamiento existentes (Pozo y cisterna) y alternativas de ubicación del REP-05

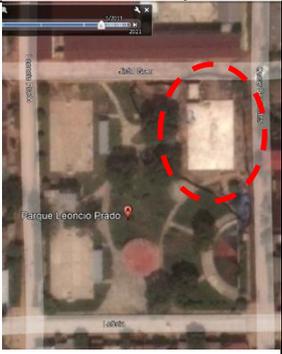
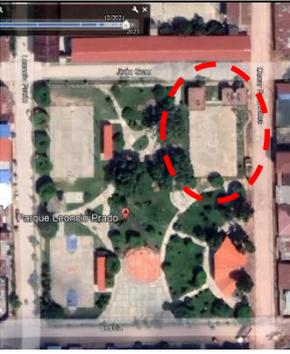
**Panel n.º 8**  
Parque Leoncio Prado

De la revisión efectuada a las imágenes satelitales del parque Leoncio Prado donde se ubicará el REP-05, se observa respecto al pozo y cisterna, que no existían en el año 2010 (junio), con muestras de construcción en el 2011 (enero) y en los años 2010 al 2021, ya se observan completas, en ese puede advertir que estas estructuras existían antes de haberse declarado viable el estudio de preinversión, con memorando n.º 1396-2017/VIVIENDA/VMCS/PNSU de 14 de junio de 2017<sup>15</sup>, y si bien este estudio preveía su ubicación del REP-05 en el citado parque no lo hacía sobre las estructuras abastecimiento de agua existentes, las cuales tendrían una antigüedad de alrededor de 12 años.

<b>Descripción:</b> Parque año 2010, sin construcción de pozo ni cisterna.	<b>Descripción:</b> Parque año 2011, construcción de cisterna, pozo.	<b>Descripción:</b> Parque año 2021, pozo y cisterna existente.	<b>Descripción:</b> Parque, ubicación para el REP-02 otorgada por la MPCP.
<b>Fuente:</b> Imágenes satelitales-Google Earth de junio 2010, enero 2011 y diciembre 2021; y oficio n.º 1042-2021-MPCP-GAT de 9 de noviembre de 2021.

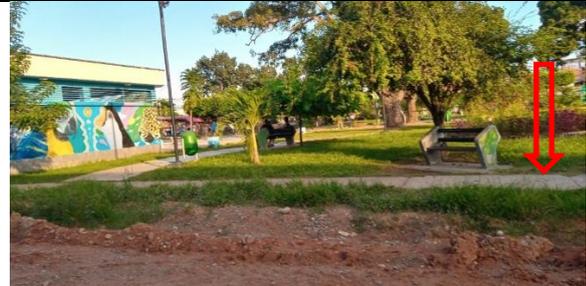
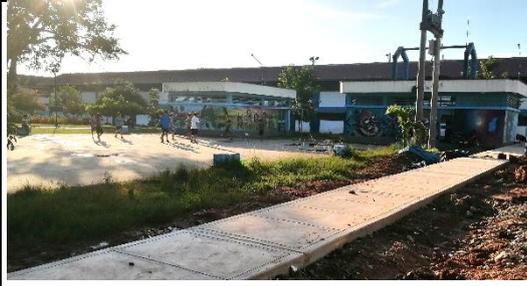
Panel n.º 9

<b>Descripción:</b> Zona por donde se ha previsto la ubicación del REP-05 (en el estudio de preinversión).	<b>Descripción:</b> Cisterna de agua y pozo de agua en el parque Leoncio Prado (con sus casetas de bombeo).
<b>Fuente:</b> Acta de inspección física N° 001-2022-CG/OC5303/PNSU-CC/CUI-2327619 de 13 de mayo de 2022.

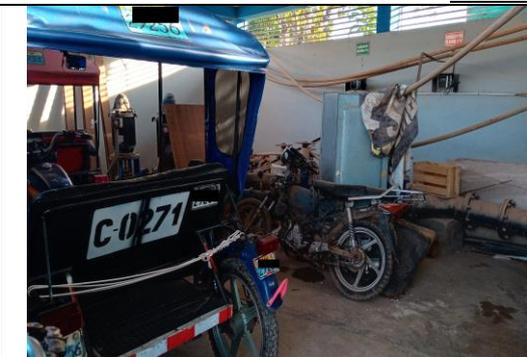
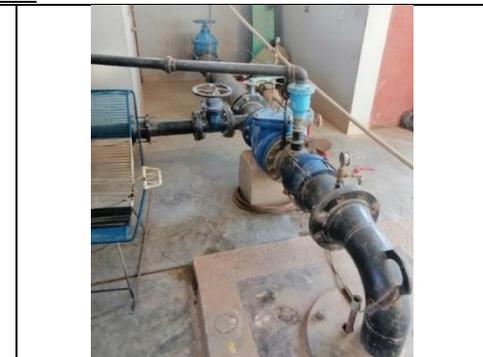
Panel n.º 10

<b>Descripción:</b> Cisterna de agua, en el parque Leoncio Prado (caseta de bombeo).	<b>Descripción:</b> Pozo de agua, en el parque Leoncio Prado.
<b>Fuente:</b> Acta de inspección física N° 001-2022-CG/OC5303/PNSU-CC/CUI-2327619 de 13 de mayo de 2022.

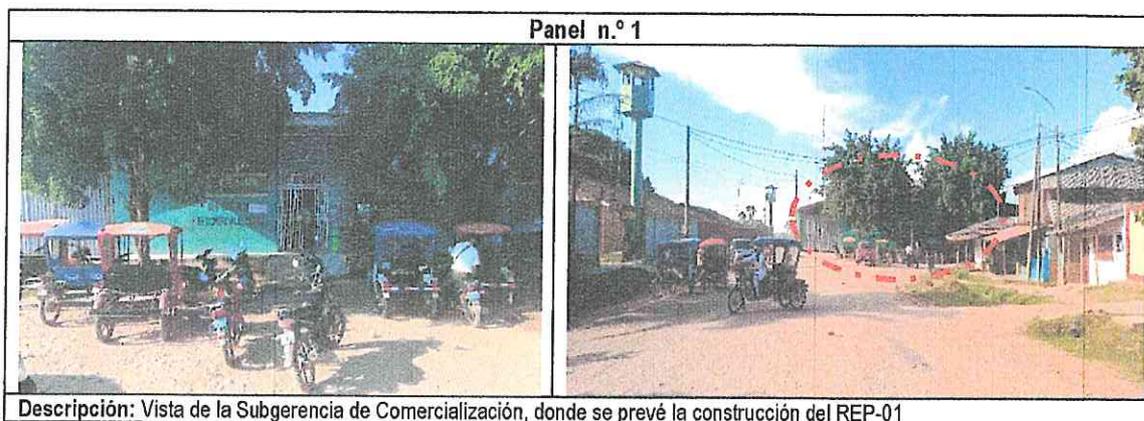
Públicos y Gestión Ambiental, de la Municipalidad Provincial de Coronel Portillo; la cual según la vistas tomadas estaría reduciendo la prolongación de la calle Mariscal Castilla que es más ancha antes del local municipal, al respecto el consultor señala que es el área otorgada por la Municipalidad Provincial de Coronel Portillo.

- Se debe señalar que esta edificación existente, así como las construcciones precarias ubicada a su espalda acortan el acceso a un puerto cercano por esa la prolongación de la calle Mariscal Castilla.

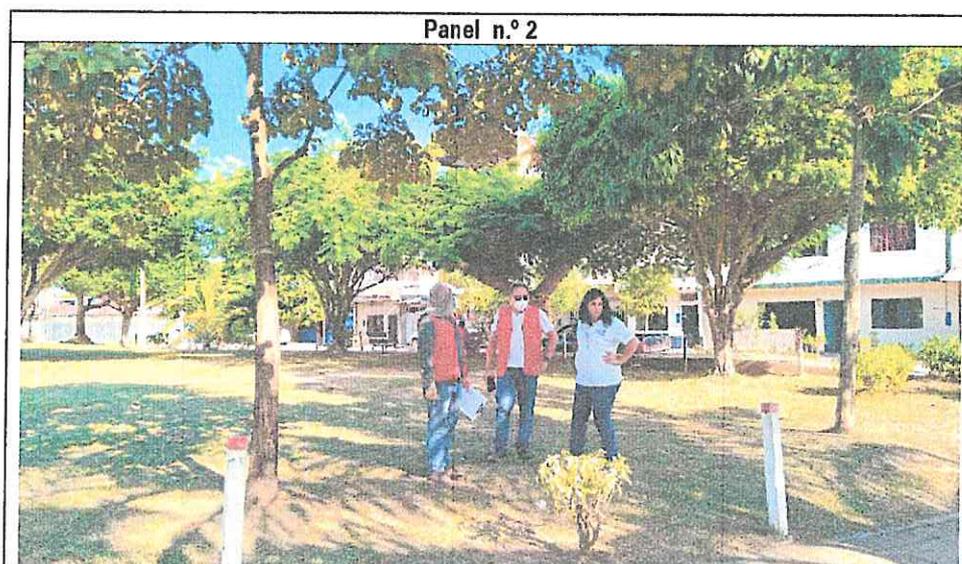
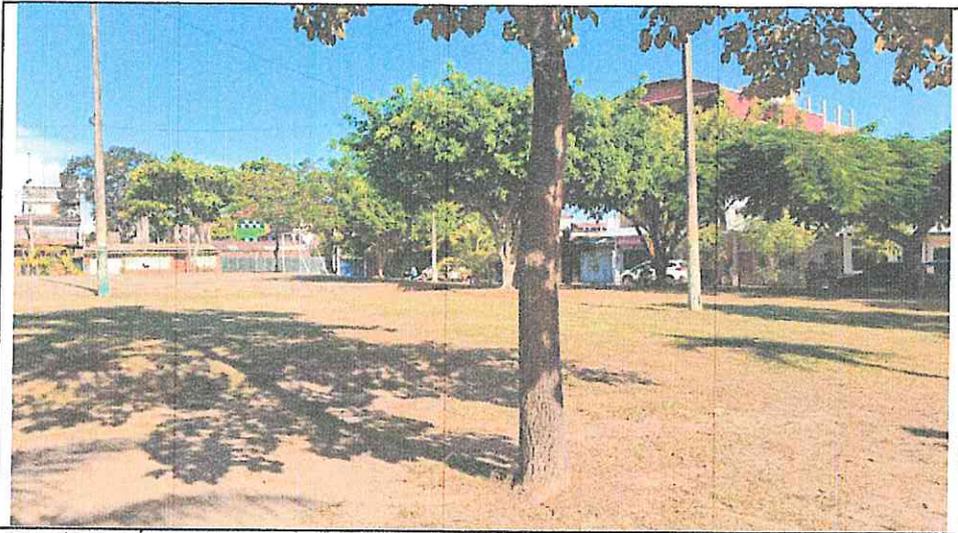
- Se ha previsto la ubicación del Reservorio Elevado Proyectoado REP-02, en el parque Bolognesi, distrito de Calleria, por la zona donde se consideró en el estudio de preinversión a nivel de Perfil, para lo cual el Consultor señala ha realizado los estudios de suelos y solicitado la libre disponibilidad de terreno con el área correspondiente incluyendo la necesaria para la construcción de la zapata; pero que la Municipalidad Provincial de Coronel Portillo le ha indicado, ubique el reservorio donde se encuentran un pozo de agua y cisterna que al momento de la visita se encontraban sin funcionamiento, elementos que señala el estudio de preinversión a nivel de Perfil no lo incluye y el proyecto a nivel de Estudio Definitivo y Expediente Técnico tampoco está considerando incluirlos.

Descripción: Área en la que se está proyectando la ubicación del reservorio según expediente técnico en elaboración y estudio a nivel de Perfil.

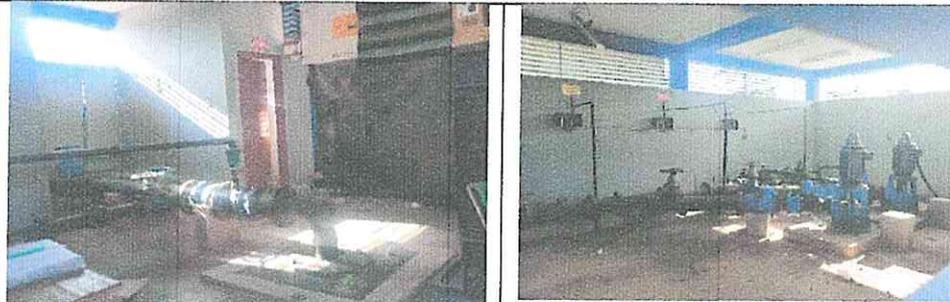
Panel n.º 4

Descripción: Pozo de agua, en el parque Bolognesi, visualmente en buen estado.

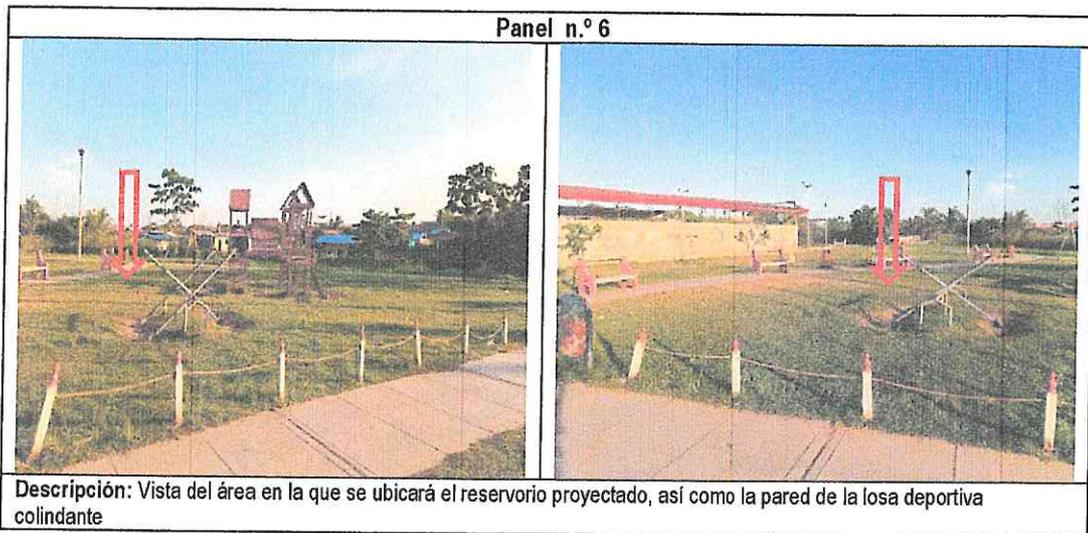
- Se ha previsto la ubicación del Reservorio Elevado Proyectoado REP-04, en el parque 2 de Mayo, distrito de Callería, a la altura de la intersección de la avenida Miraflores con el jirón Calvo de Araujo.

Respecto a esta ubicación, el consultor señala que en el estudio de preinversión a nivel de perfil estaba previsto a 600-700m. de distancia, pero al ser de propiedad de Essalud, la municipalidad la ha reubicado en este parque.

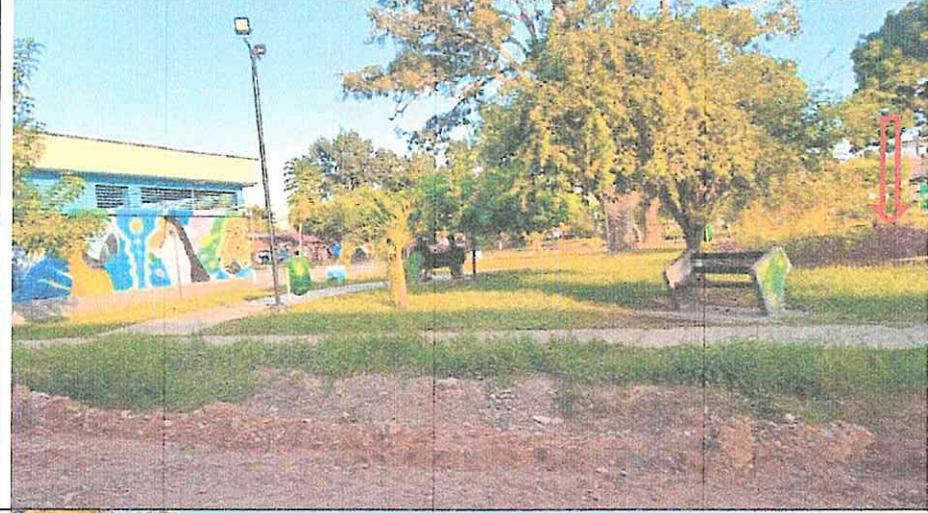
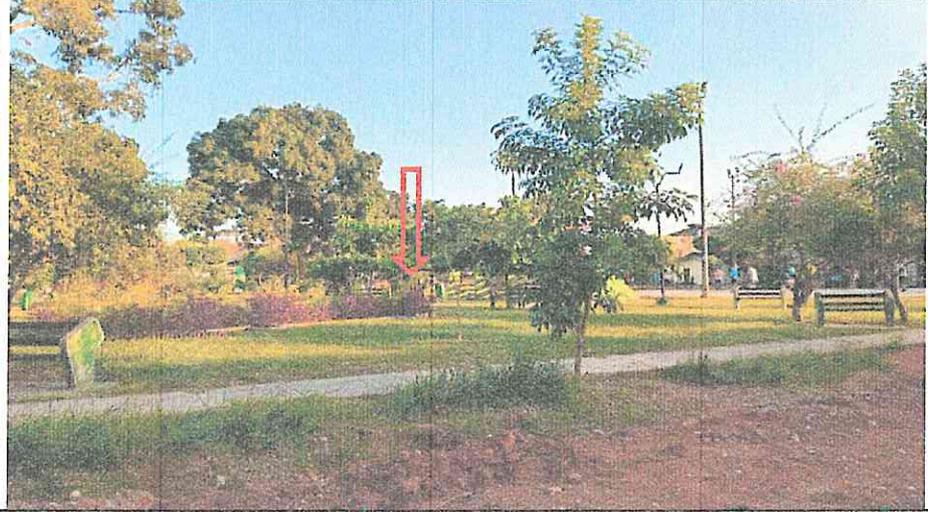
Panel n.º 7

Descripción: Zona por donde se ha previsto la ubicación del REP-05.

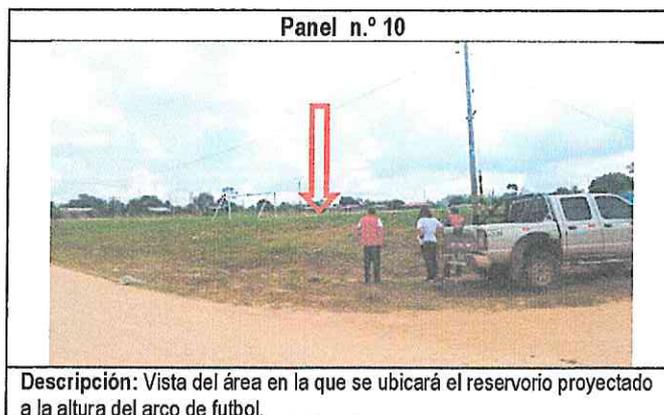
- Se ha previsto la ubicación del Reservorio Elevado Proyectoado REP-08, en el Parque 01, distrito de Manantay a la altura de la intersección de los jirones Miguel Grau y María Parado de Bellido.

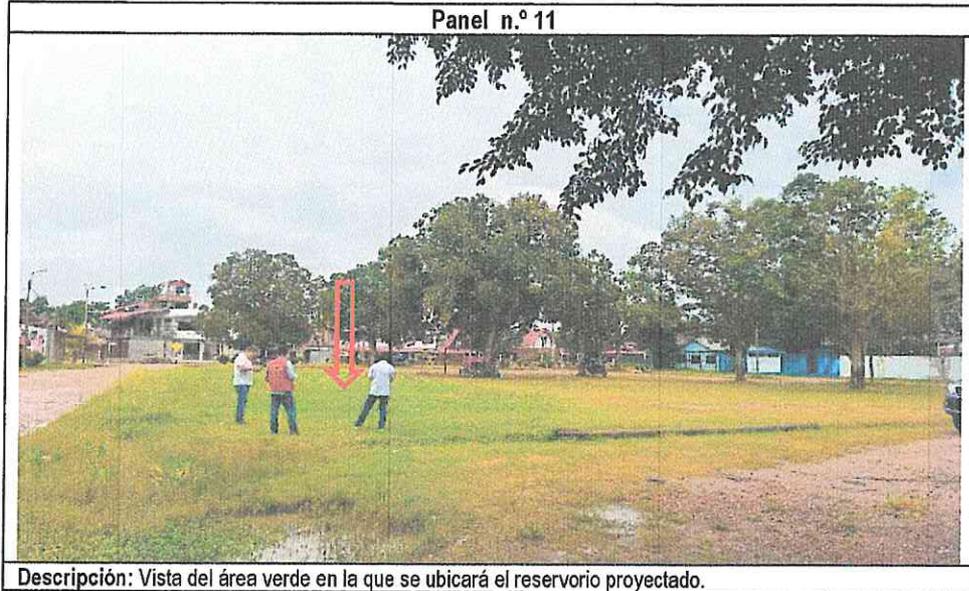
### 2.8 Reservoirio Elevado Projectado REP-09

- Se ha previsto la ubicación del Reservoirio Elevado Projectado REP-09 en un área contigua al Polideportivo El Bosque en el distrito de Manantay.

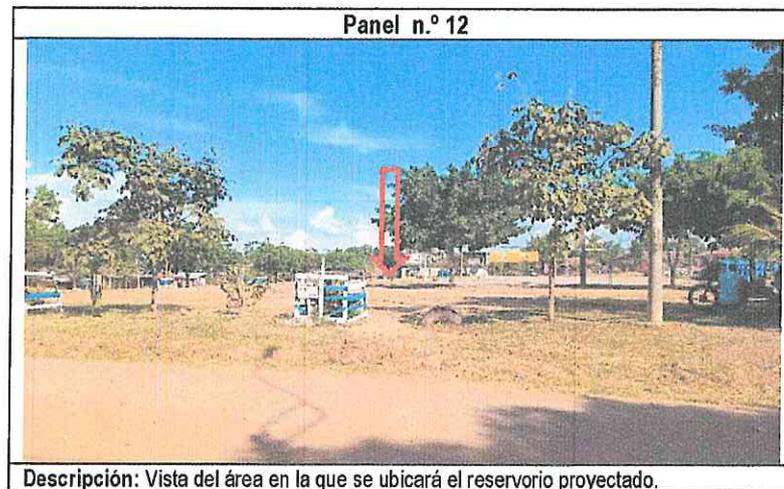
### 2.9 Reservoirio Elevado Projectado REP-10

- Se ha previsto la ubicación del Reservoirio Elevado Projectado REP-10, en un el parque Virgen de las Nieves, distrito de Manantay.

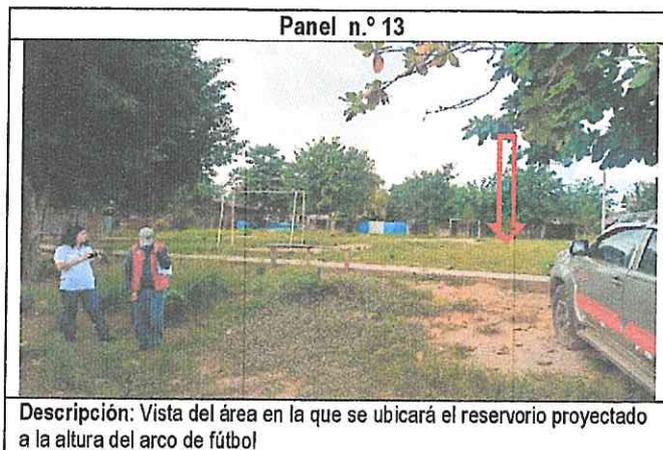
### 2.10 Reservoirio Elevado Projectado REP-11

- El proyecto de reservoirio se encuentra ubicado en un parque en la esquina del jirón Los Pinos y el Pasaje Los Pinos, en el distrito de Manantay, en el área en la que está prevista una cancha deportiva.

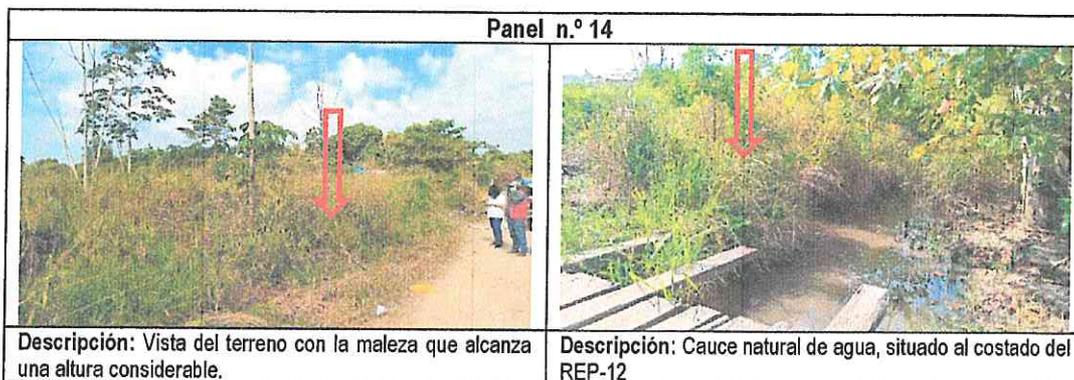
### 2.11 Reservorio Elevado Proyectado REP-12

- El Reservorio Elevado Proyectado REP-12, se ubicará en el AA.HH: Sagrada Familia, a la altura del jirón Lidia Pinedo Acosta, en el distrito de Callería, la mayor parte del área está cubierta de vegetación, asimismo se ha previsto que el reservorio se ubique al costado de un cauce natural de agua.

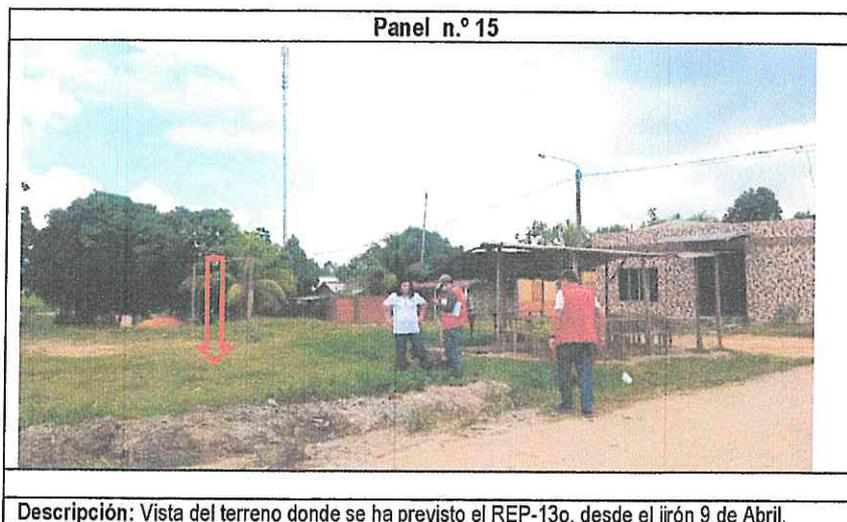
### 2.12 Reservorio Elevado Proyectado REP-13

- El Reservorio Elevado Proyectado REP-13 se ubicará en área con uso de parque, en la esquina de los jirones Las Magnolias y 9 de Abril, distrito de Callería.

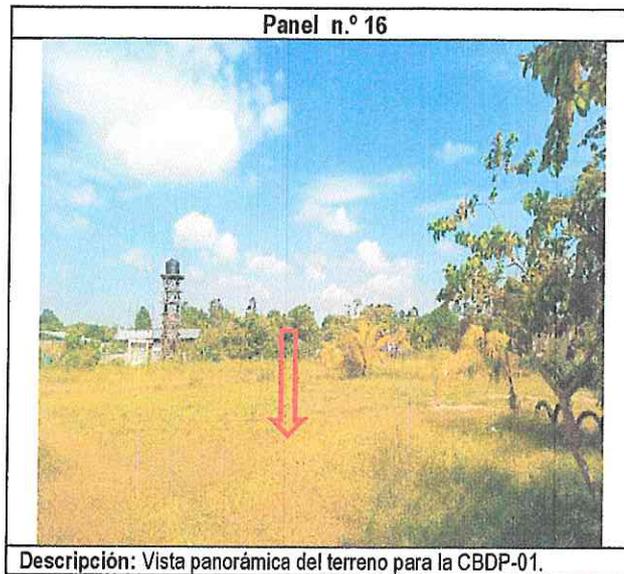
- Se ha previsto la ubicación de la Cámara de Bombeo de Desagües Proyectada CBDP-01, a la altura de la intersección de la avenida Abner Monroy Cachay y el jirón K, en un área que se está usando como parque, en el distrito de Callería.

Descripción: Vista panorámica del terreno para la CBDP-01.

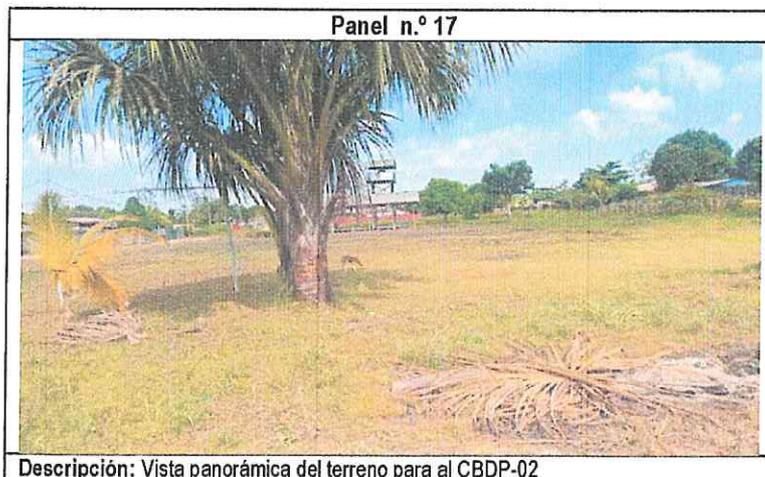
- Se ha proyectado la Cámara de Bombeo de Desagües Proyectada CBDP-02, en un parque, a la altura de la intersección de la avenida Abner Monroy Cachay y la avenida Túpac Amaru, en el distrito de Callería.

Descripción: Vista panorámica del terreno para al CBDP-02

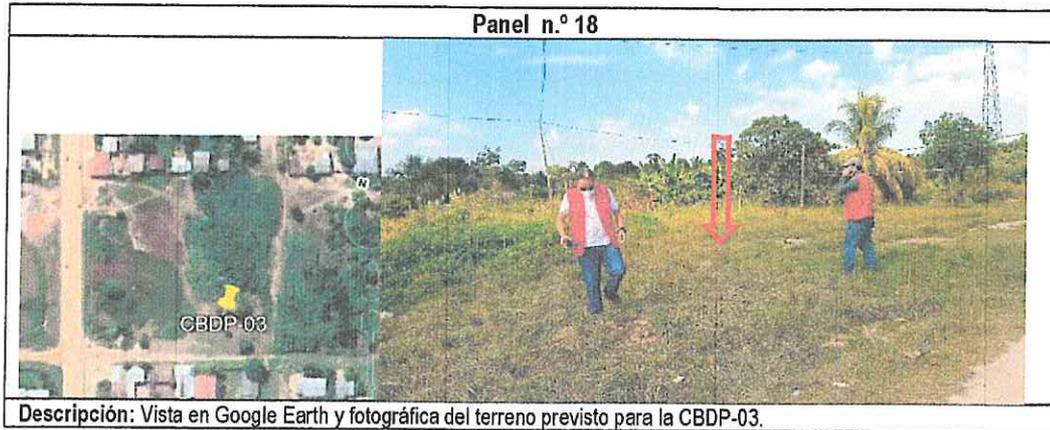
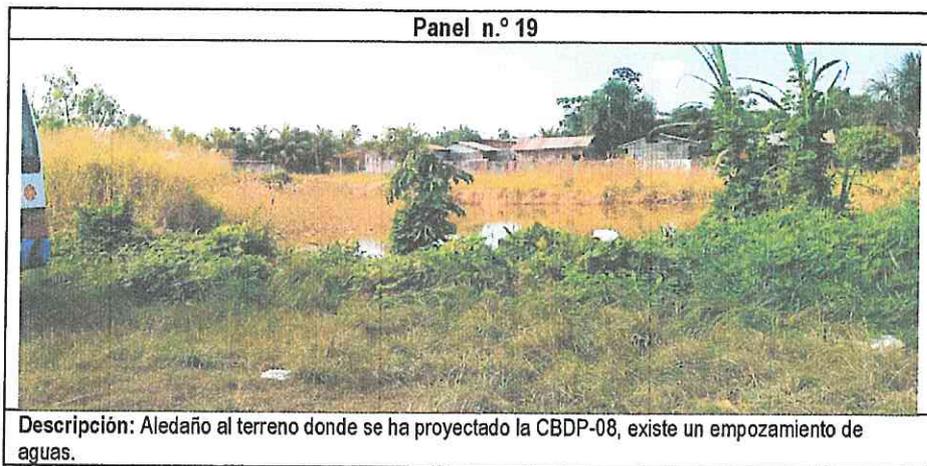
- Se ha previsto la ubicación de la Cámara de Bombeo de Desagües Proyectada CBDP-03, frente al pasaje Hugo Noriega, en el distrito de Callería, en el distrito de Callería, por las coordenadas 538867.00

E, 9069764.00 N.

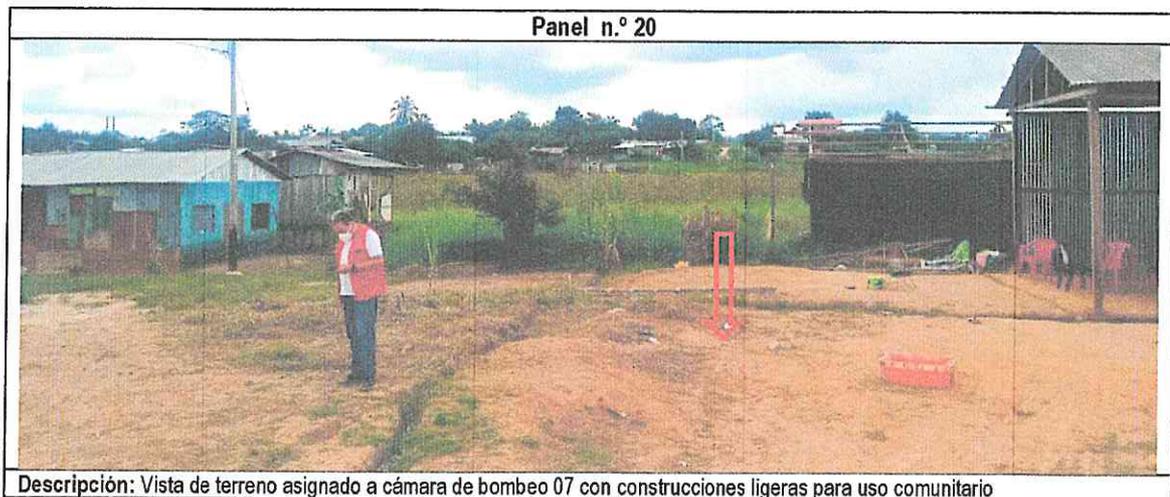
- Se ha previsto la ubicación de la Cámara de Bombeo de Desagües Proyectada CBDP 07, en la esquina de los jirones Francisco Bolognesi y Julio Cesar Tello, en el distrito de Manantay, por el área en la que está prevista dicha cámara existen construcciones precarias, asimismo, se observan marcas de agua en viviendas aledañas.

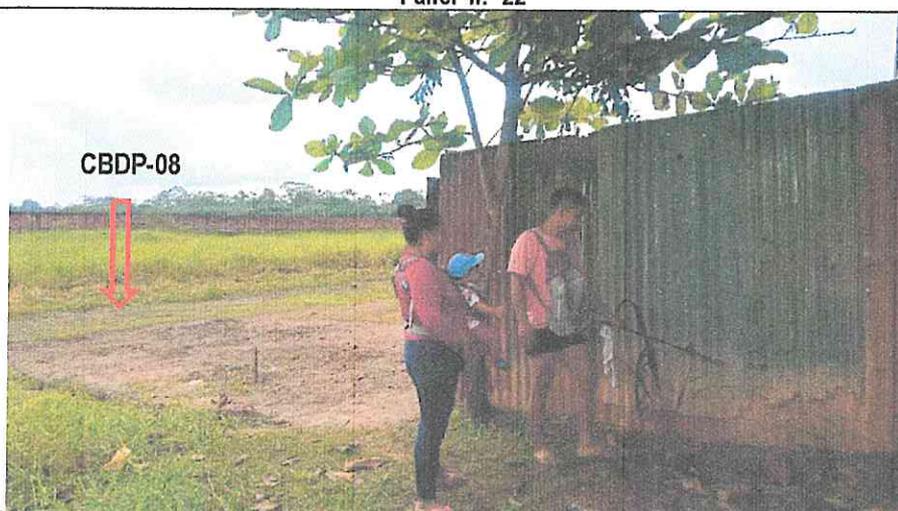
Panel n.º 22

Descripción: Vista de marcas de agua en calaminas señalada por pobladores, que evidencian el nivel al que llega a inundarse el terreno.

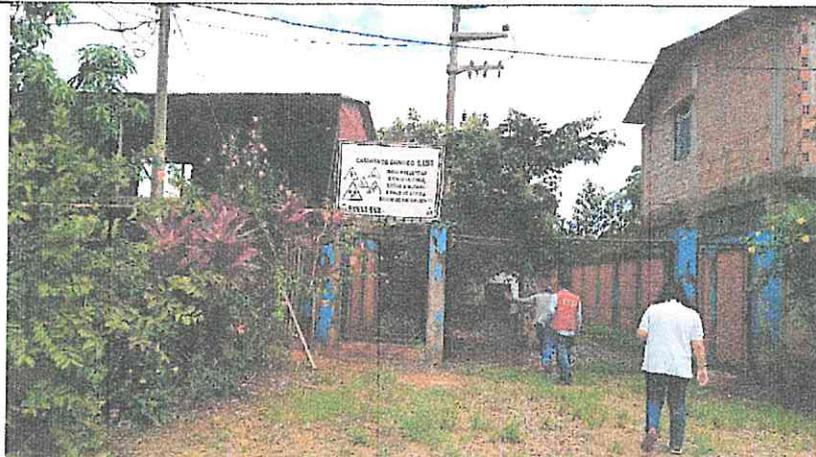
Panel n.º 25

Descripción: Vista panorámica del terreno que ocupa CBDE C1 - HUM

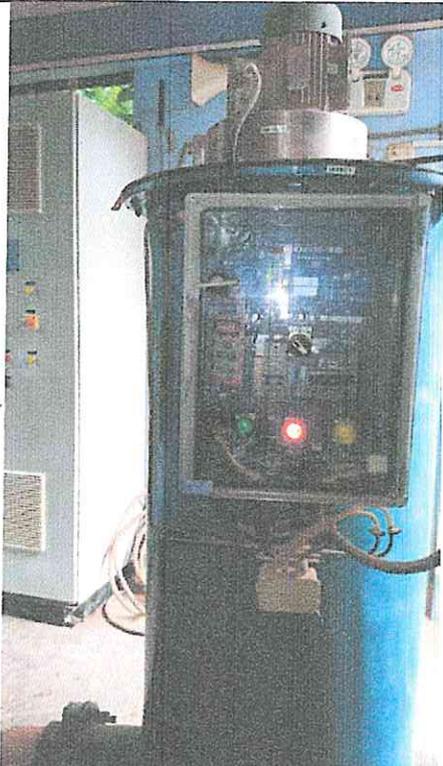
Panel n.º 26

Descripción: Filtro de olores en funcionamiento.

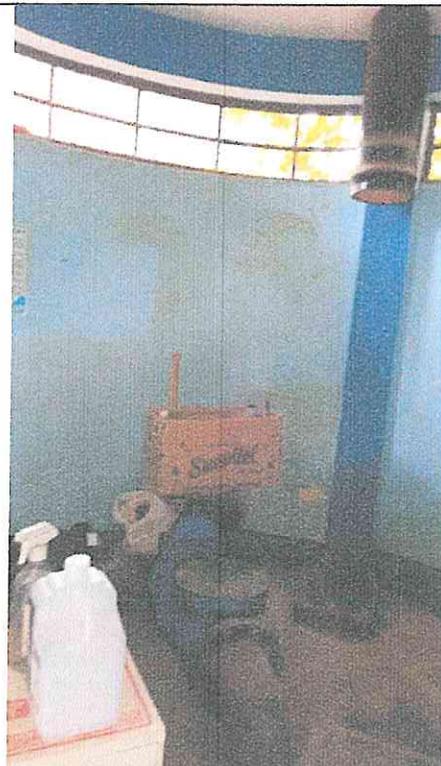
Descripción: Falta un tramo de la tubería de ventilación de la cámara húmeda.

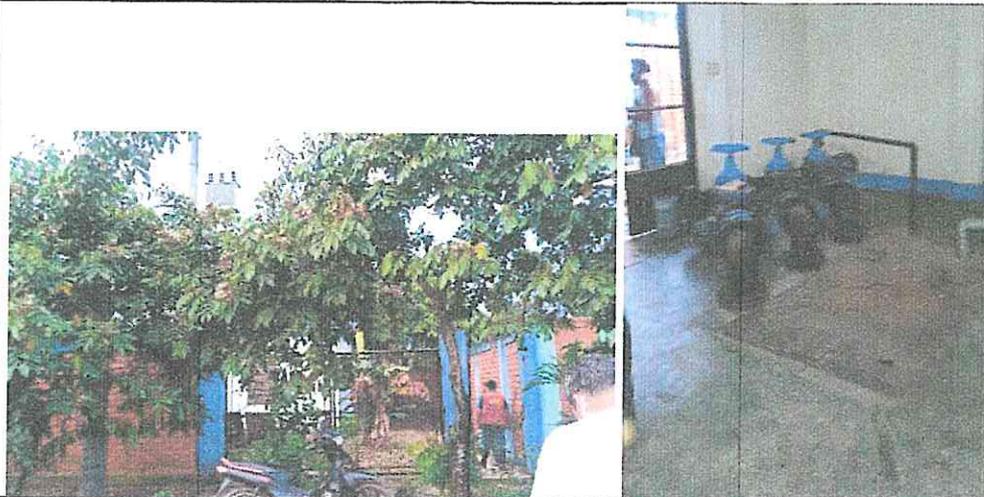
Panel n.º 27

Descripción: Vista panorámica del terreno que ocupa CBDE C3 (Sector 11) e interior de la CBDE.

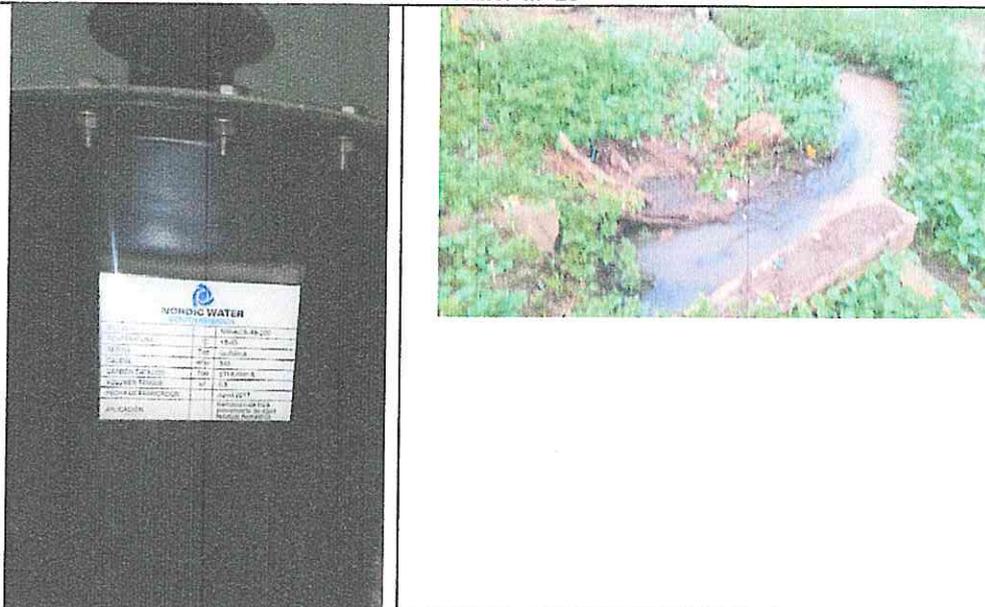
Panel n.º 28

Descripción: Filtro de olores, no se encontró en funcionamiento.

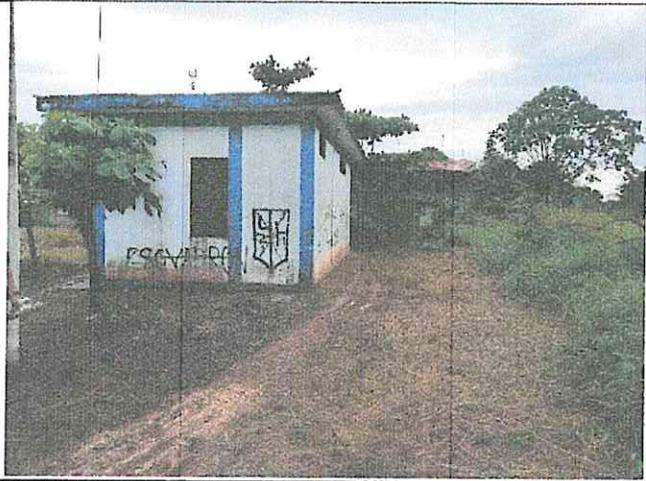
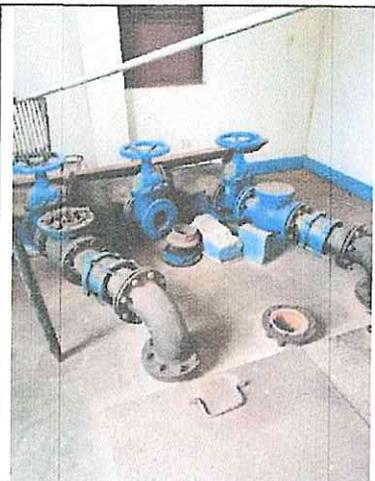
Panel n.º 29

Descripción: Vista del terreno donde se ubica la CBDE-C4 (Sector 11)	Descripción: Sistema hidráulico.

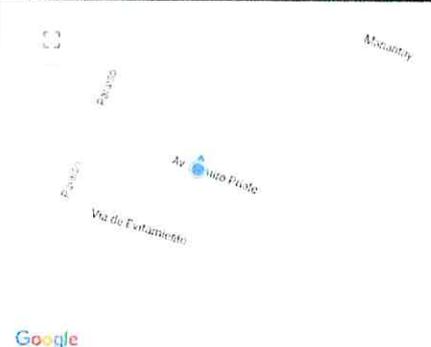
Panel n.º 30

Por otra parte, cercano a la cámara de bombeo se encontró un buzón de alcantarillado por donde esta rebosando el desagüe, al respecto el operador de la cámara de bombeo refirió que normalmente se encuentra en ese estado y que dicha situación alivia a que no rebose la cámara de bombeo de desagües.

Descripción: Ubicación del buzón con afloramiento de desagües.	Descripción: Buzón con afloramiento de desagües, en la Av. Ramiro Priale.

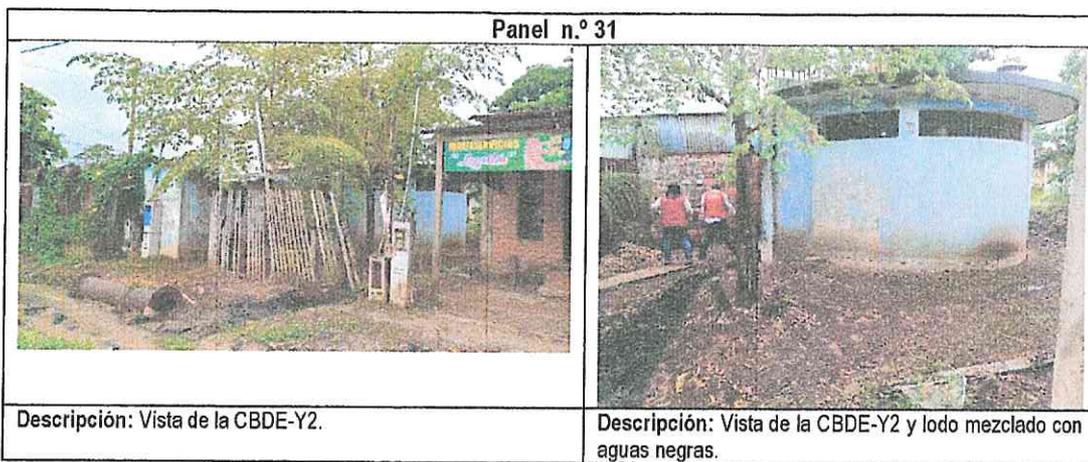
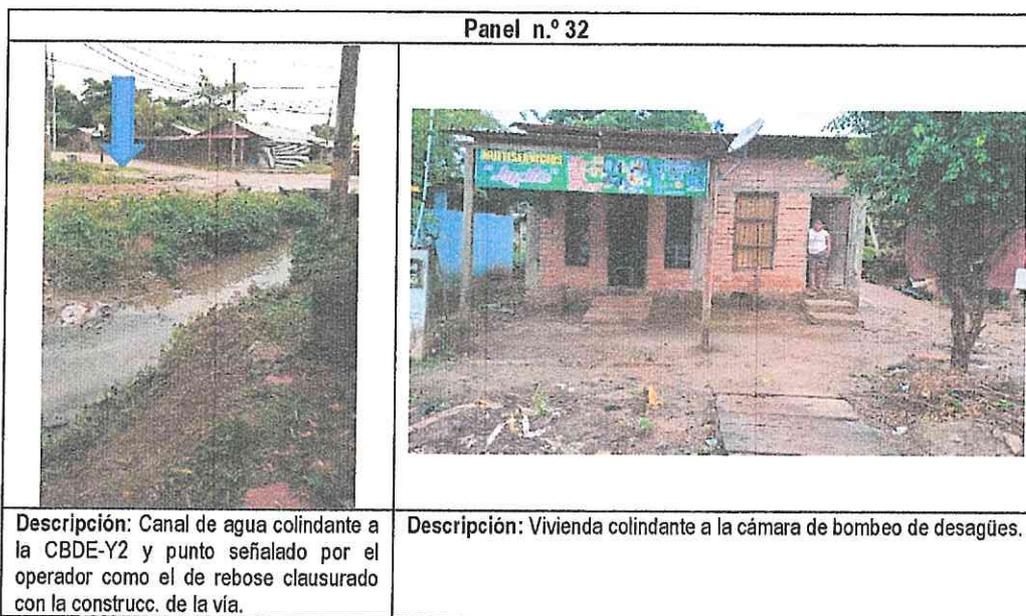
- La Cámara de Bombeo de Desagües Existente CBDE-Y2 se encuentra ubicada a la altura de la esquina de los jirones Purús y Túpac Amaru, en el distrito de Yarinacocha, es administrado por la Empresa Municipal de Agua Potable y Alcantarillado de Coronel Portillo S.A – EMAPACOP S.A, el operador manifestó que la bomba original ha sido cambiada el 2021 por otras de mayor capacidad, asimismo que el rebose de la cámara a un canal ha sido clausurado con la construcción de la vía lateral. Por otra parte, se observó barro mezclado con aguas negras en terreno, con olor característico de desagüe en descomposición, al respecto el operador señaló que cuando el desagüe en la cámara sube sale un poco fuera de la cámara.

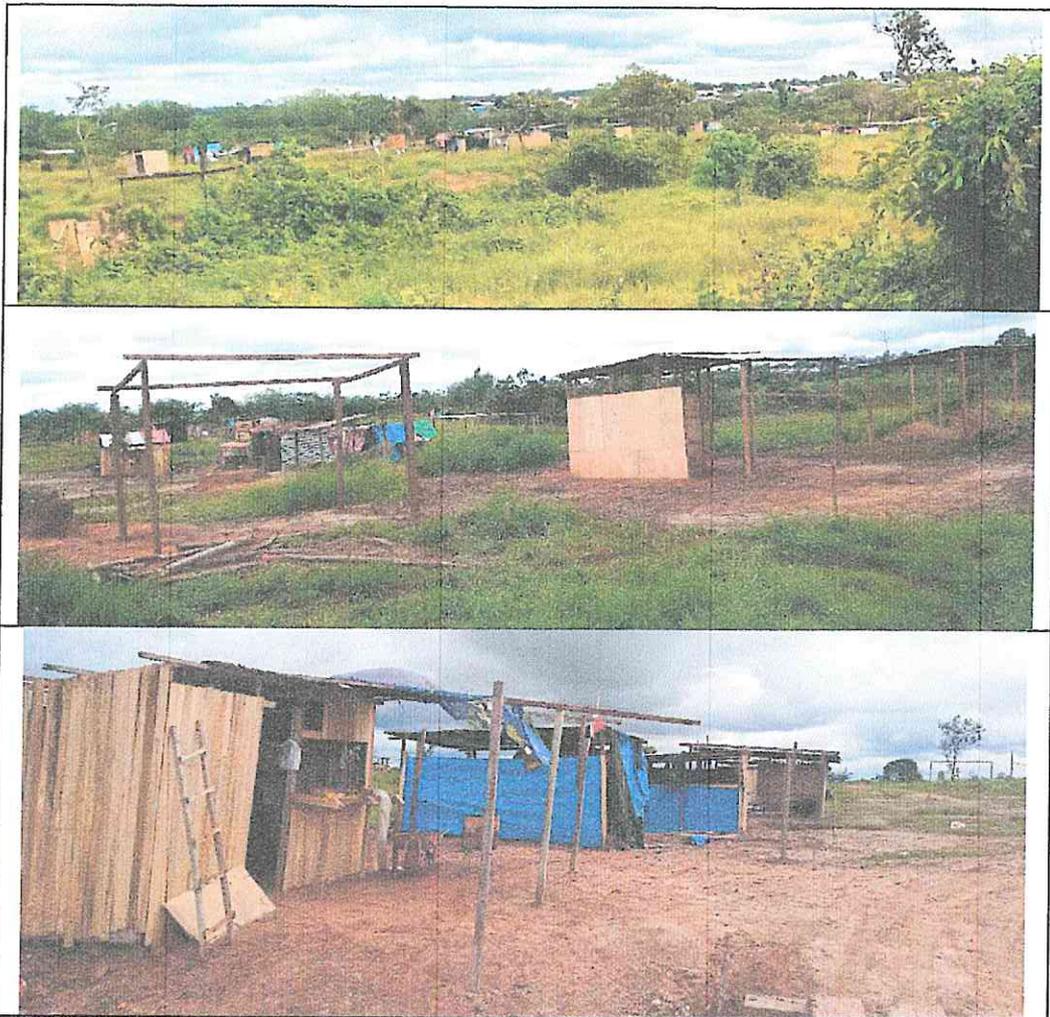
**Descripción:** Acceso no vigilado, ni cercado por donde acceden las personas que se están asentando en el terreno previsto para la PTAP proyectada -02, y módulos precarios de asentamiento.

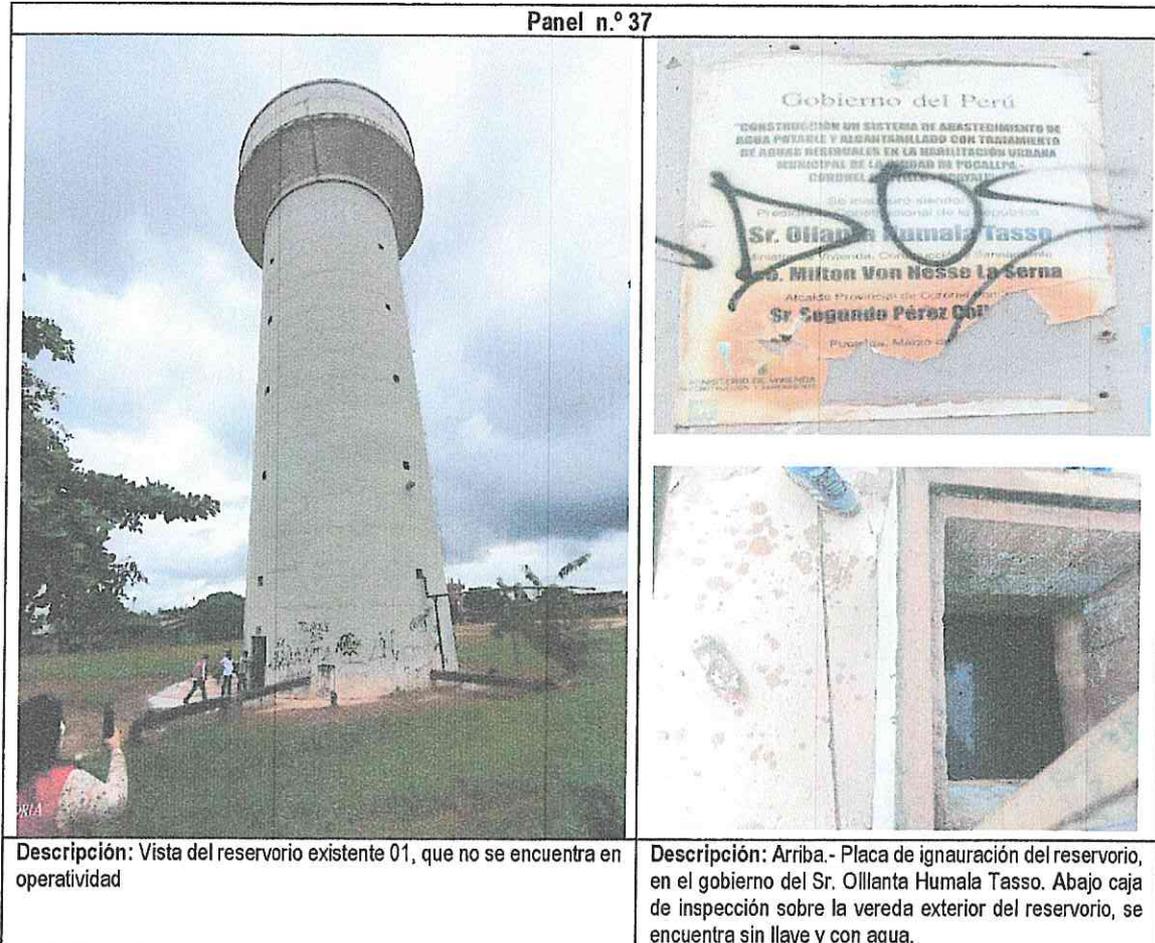
- Es una construcción que se encuentra ubicada en un parque en la avenida Habilitación Urbana, en el distrito de Callería, el reservorio elevado no se encuentra en funcionamiento, no pudiendo acceder a él por fallas en las llaves.

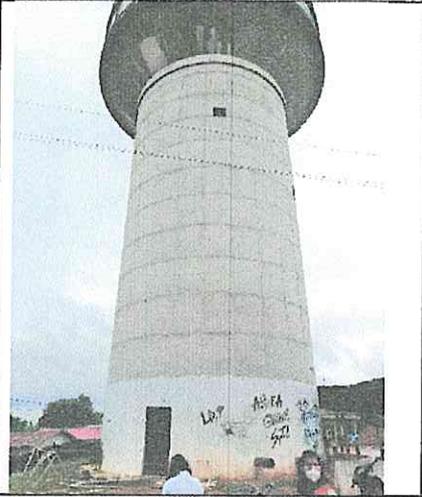
Panel n.º 38

Descripción: Vista del reservorio existente 03, que no se encuentra en operatividad.	Descripción: Vista de tuberías de agua privada expuestas y disposición final de excretas a silo.

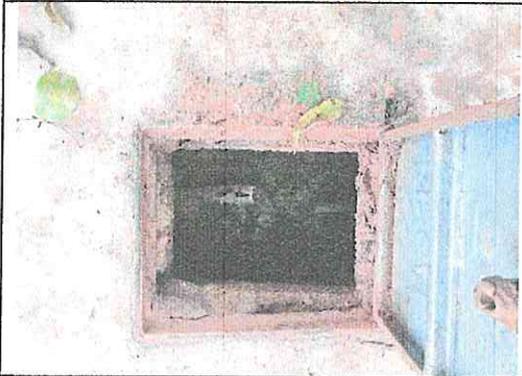
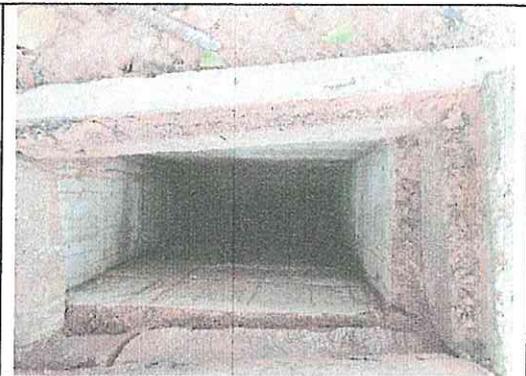
Panel n.º 39

Descripción: Vista de caja de agua de vecino frente a reservorio existente, que no está conectada.	Descripción: Vista de caja de desagüe de vecino frente a reservorio existente, que no está conectada.
