**INFORME DE HITO DE CONTROL  
N° 026-2022-OCI/5303-SCC**

**ELABORACIÓN DEL ESTUDIO DEFINITIVO Y EXPEDIENTE  
TÉCNICO DEL PROYECTO “MEJORAMIENTO Y  
AMPLIACIÓN DE LOS SERVICIOS DE AGUA POTABLE,  
ALCANTARILLADO Y TRATAMIENTO DE AGUAS  
RESIDUALES, PROVINCIA DE CORONEL PORTILLO -  
UCAYALI”, CON CUI 2327619**

**HITO DE CONTROL N° 1: ENTREGABLE – INFORME N° 06**

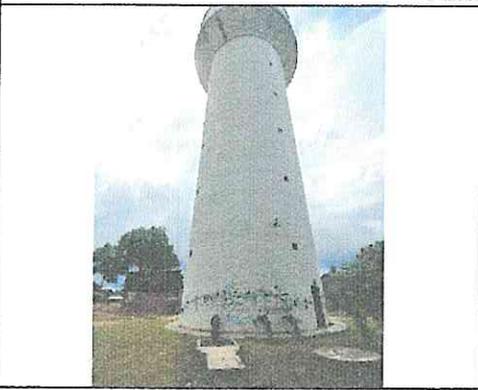
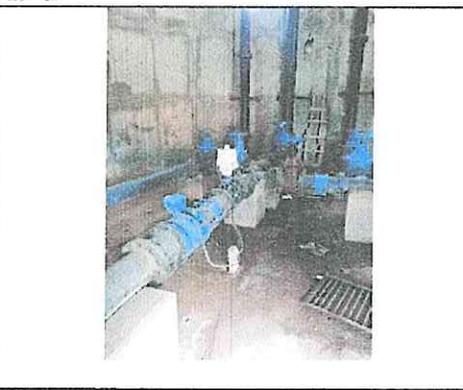
Panel n.º 40

Descripción: Vista reservorio.	Descripción: Instalaciones hidráulicas.

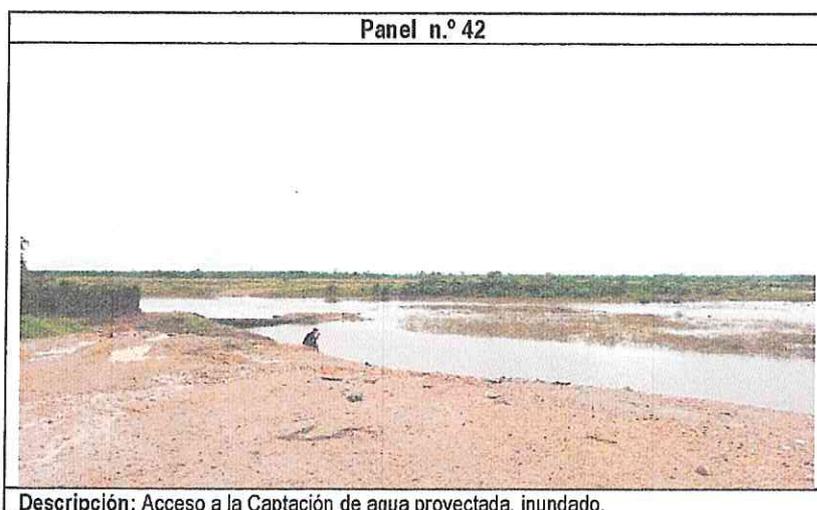
- No se pudo acceder a ésta debido a que el acceso, por donde también deberá pasar la línea de conducción se encuentra inundado, al respecto, el consultor manifiesta que existe otro camino de acceso a la PTAP por la propiedad de un aserradero pero que es complicado el permiso.

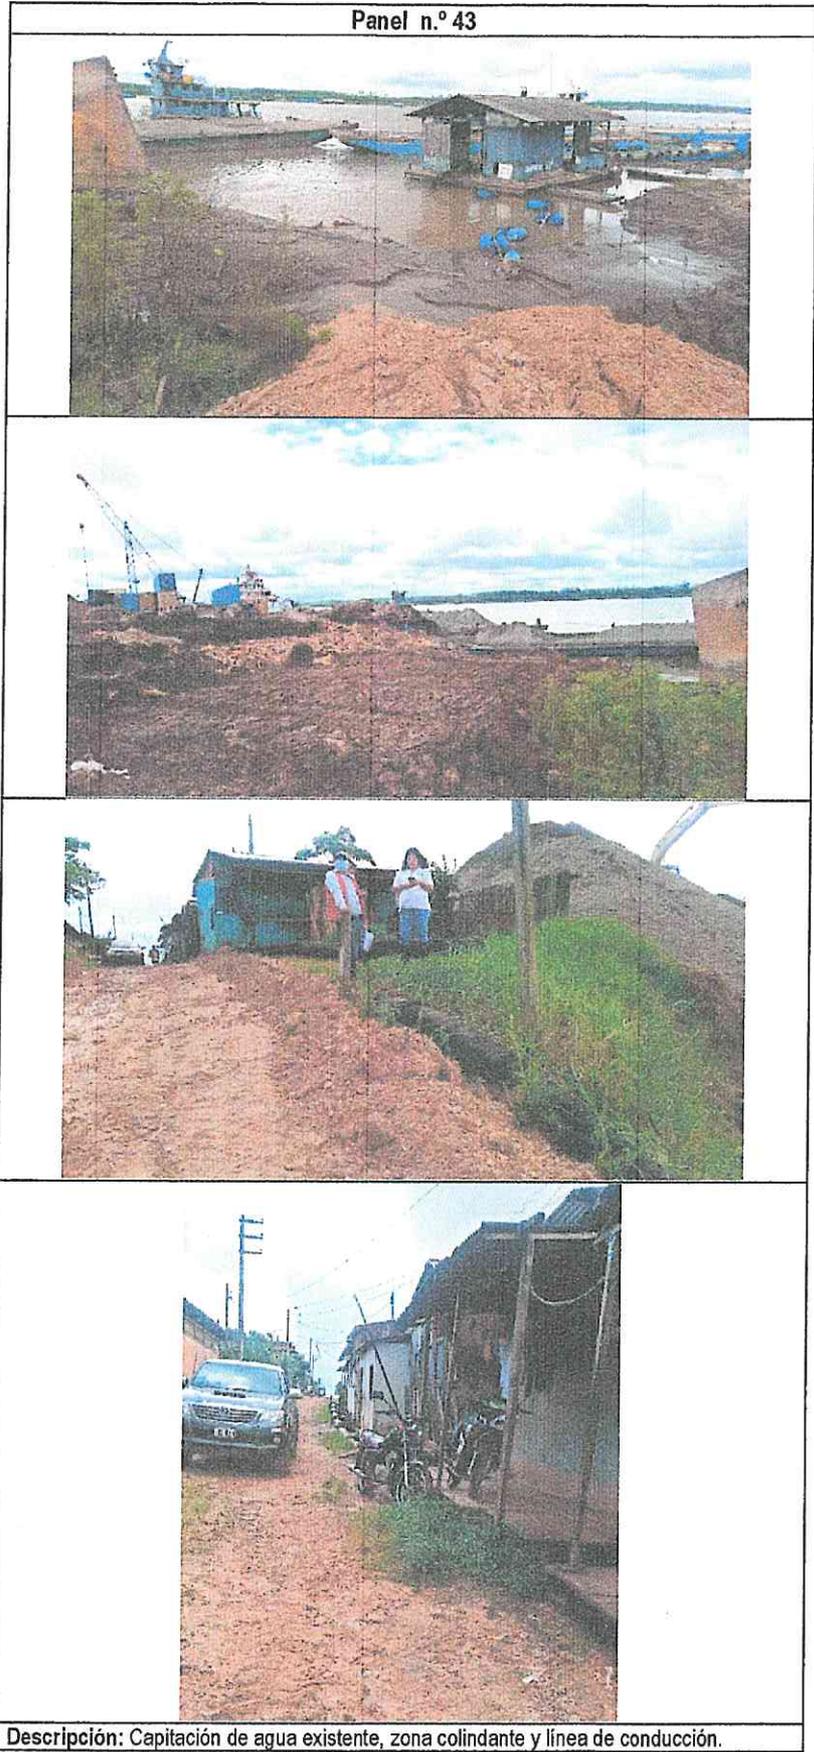
- No se pudo acceder a esta captación por la presencia de agua y lodo.
